建物巡回点検報告書

2020/07/27 No.1234-061601

2020年7月	物件名	サンプルビルディング	巡回点検日	2020-07-27
	物件所在地	東京都中央区銀座10-10-1	巡回担当者	山田 太郎
	取扱店舗名	株式会社エーエスシー	営業担当者	鈴木 良雄

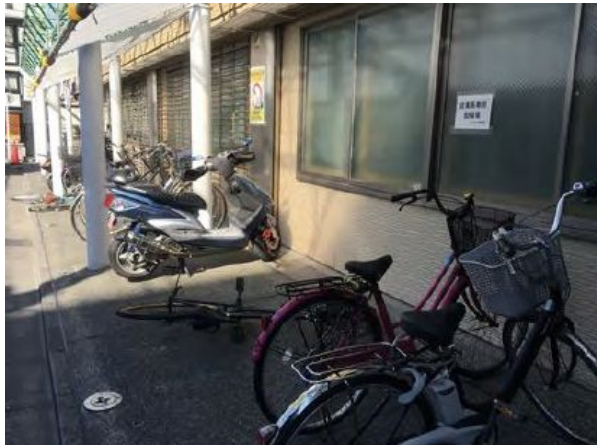
5.駐輪場

放置車両あり

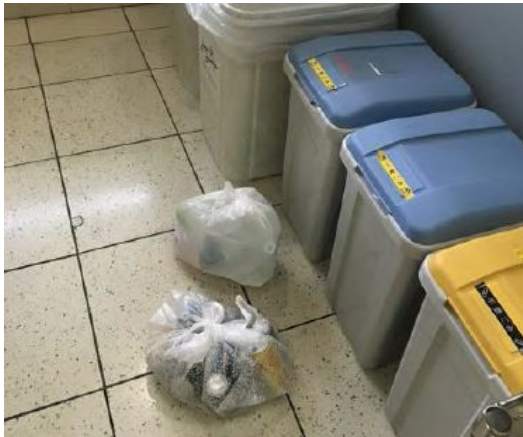
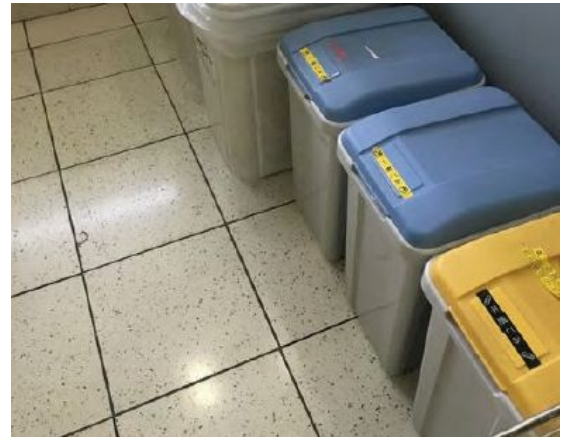
1.エントランス

ゴミが散乱しています

清掃完了

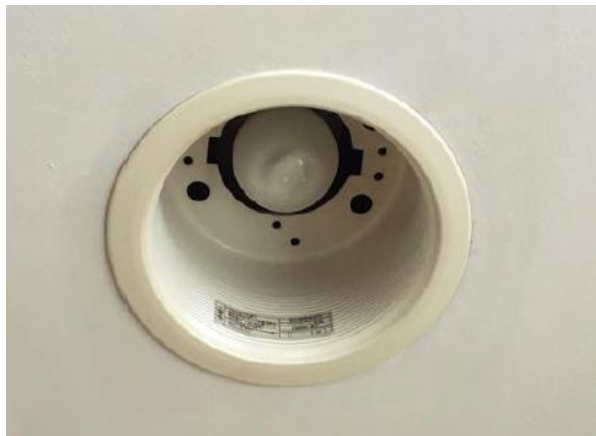
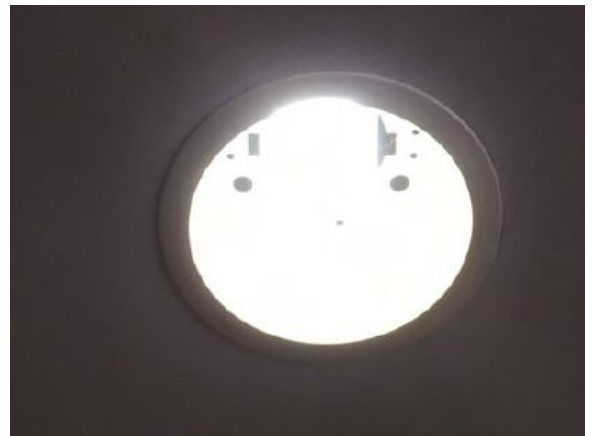
12.通路（廊下）

電球が切れています

電球交換済

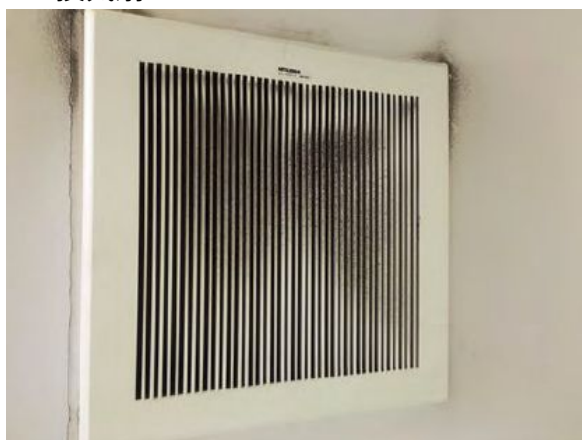
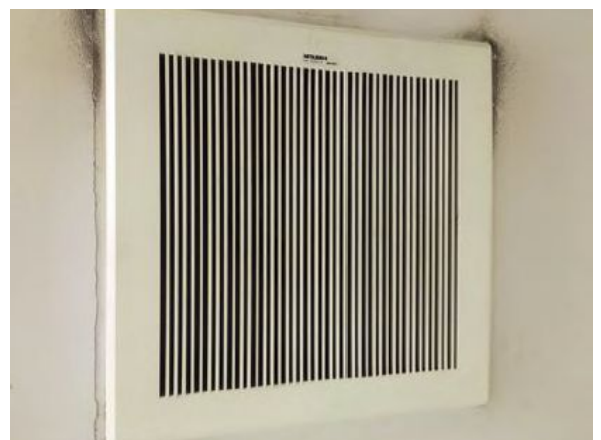
19.換気扇

換気扇が汚れています

清掃完了
